## **Capitaneria di Porto di Gallipoli**

### **ORDINANZA**

#### **PARZIALE INSABBIAMENTO DEL PORTO DI TORRE SAN GIOVANNI DI UGENTO (LE)**

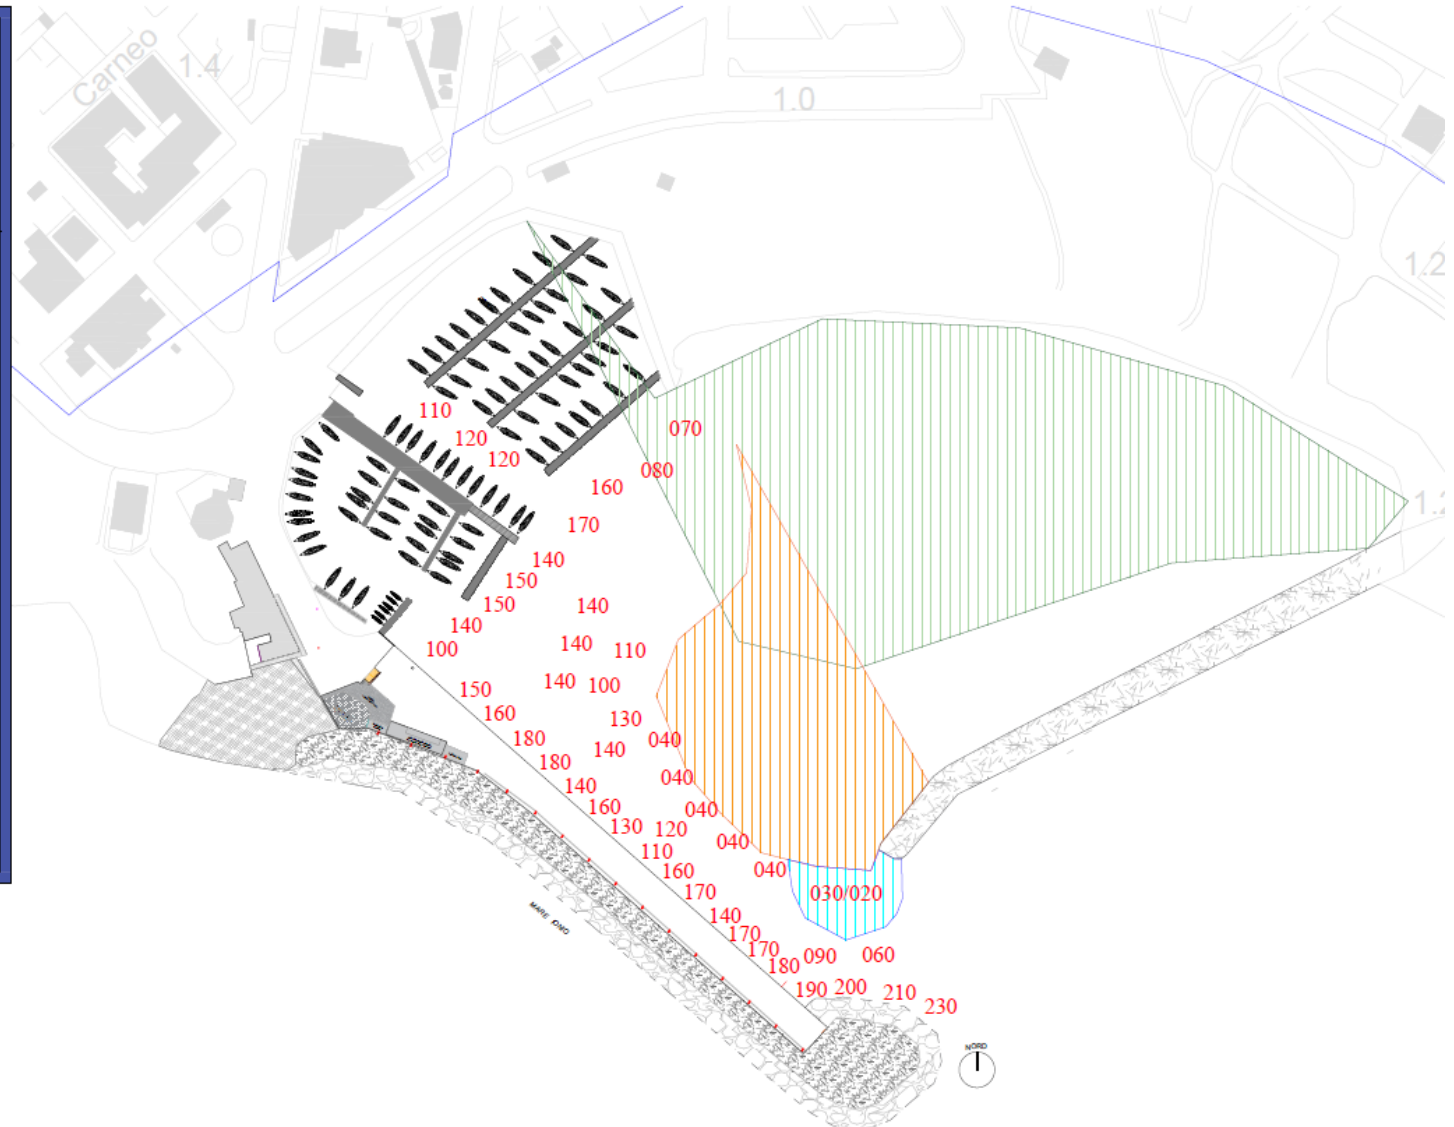
**VISTA** la nota prot n. 16619 pervenuta dal Comune di Ugento in data 17.06.2026, corredata da appositi rilievi batimetrici, relativa ad una rappresentazione dello stato attuale dei fondali del porto di Torre San Giovanni di Ugento, da cui si evince che, anche a seguito dei lavori di dragaggio da poco terminati, si è verificata nuovamente una significativa riduzione della profondità del fondale ed un parziale insabbiamento del predetto sorgitore;

Che lo specchio acqueo all'interno del porto di Torre San Giovanni di Ugento, meglio rappresentato nell'Allegato stralcio planimetrico n. 1 parte integrante della presente Ordinanza, è interessato da fenomeni di accumulo di sabbia che hanno determinato la drastica riduzione del battente d'acqua in aree diffuse del bacino portuale, nonché un restringimento del canale di ingresso/uscita, lato Nord. Il fenomeno di accumulo è soggetto a progressivo peggioramento, in attesa dei lavori di movimentazione dei predetti sedimenti a cura del Comune di Ugento.

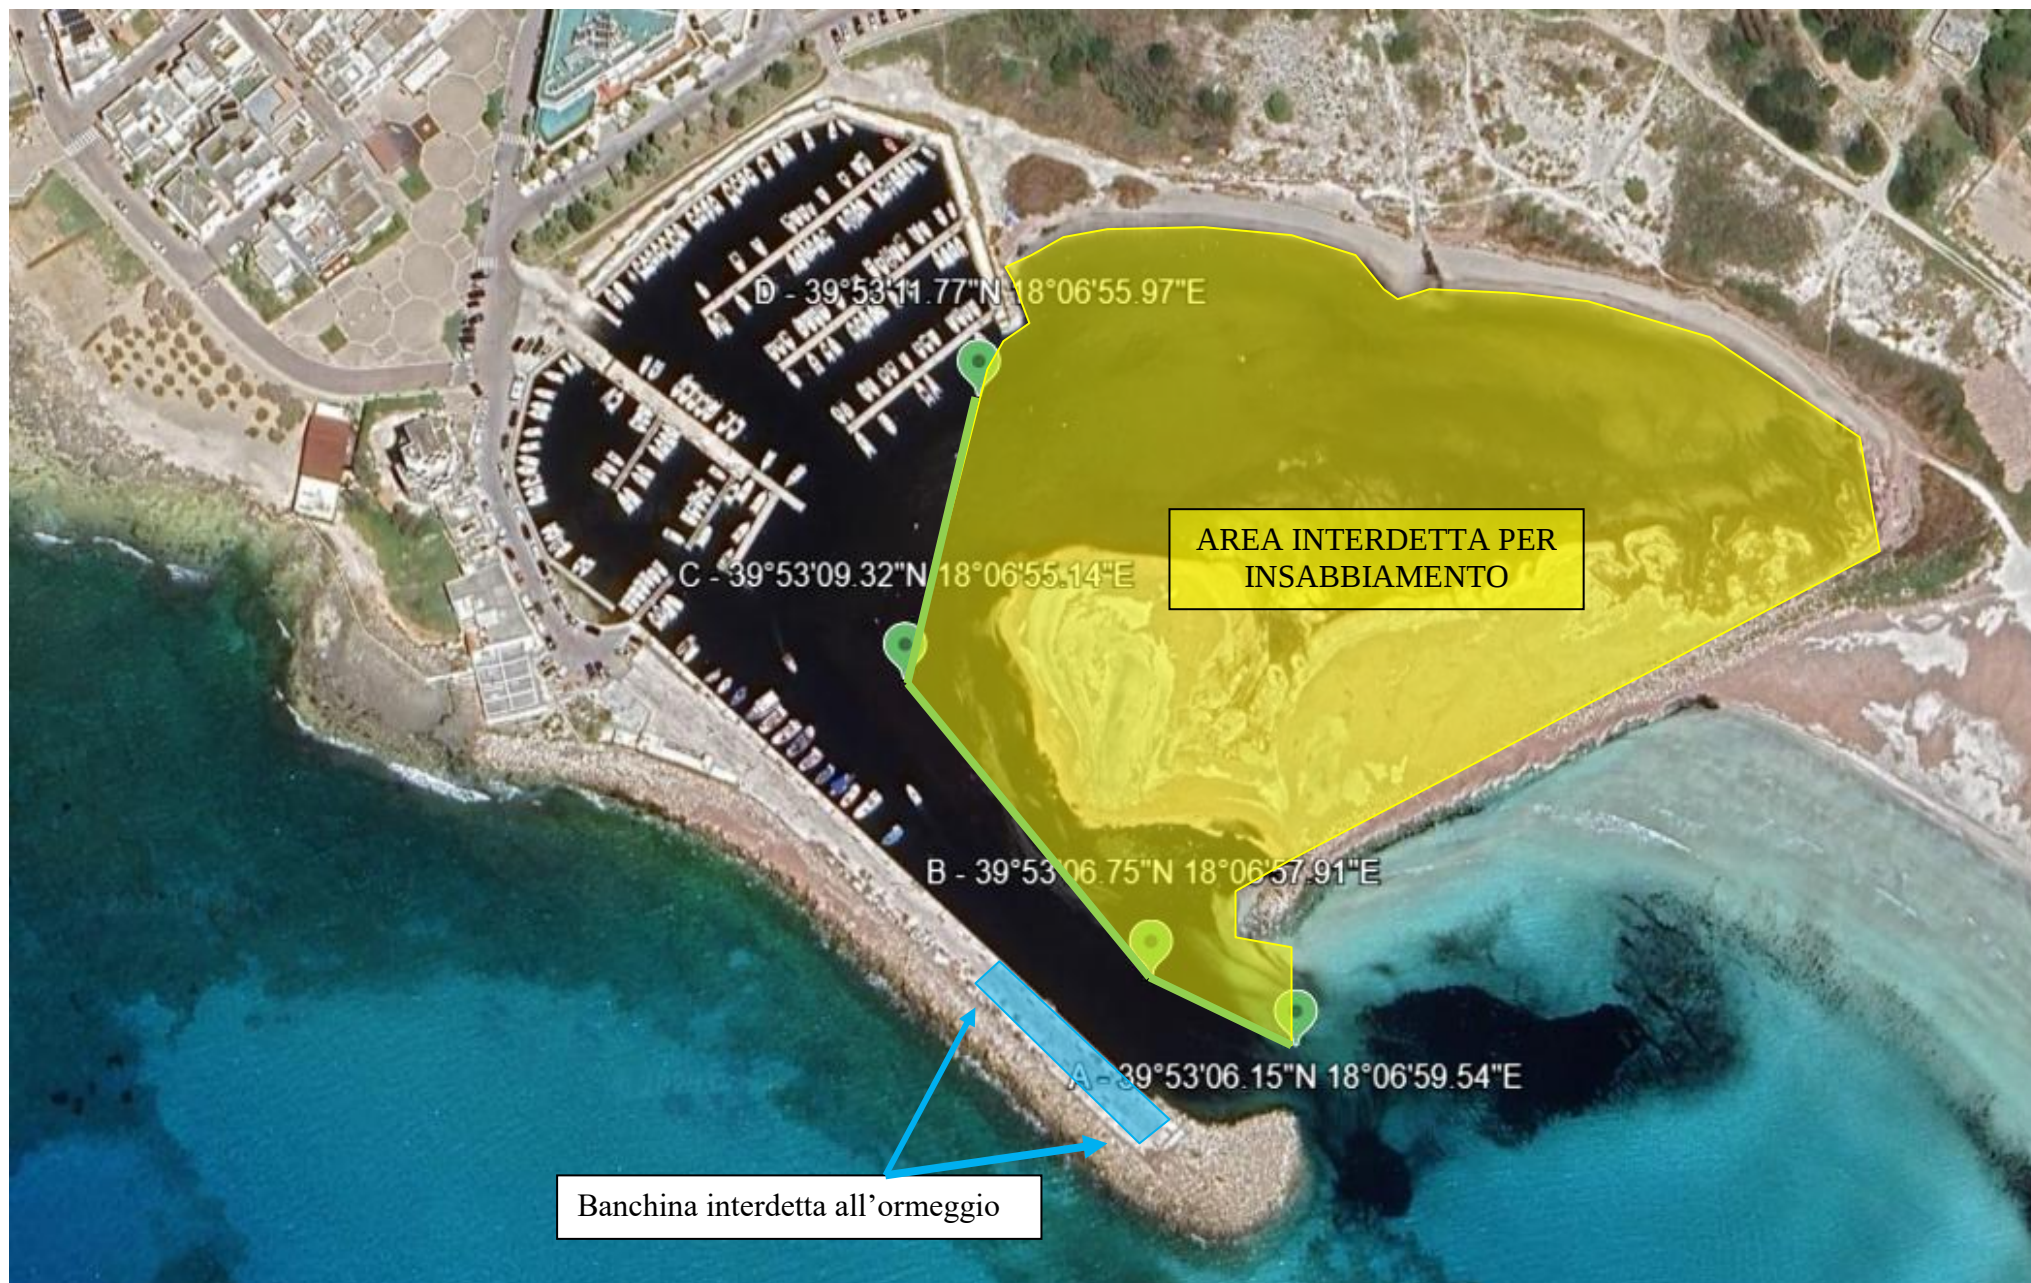
ALLEGATO 2 – PORTO DI T. S. GIOVANNI DI UGENTO – AREA INTERDETTA E AREA FRUIBILE PER LA NAVIGAZIONE/ORMEGGIO

Con decorrenza immediata, lo specchio acqueo portuale ricompreso tra il Molo di Sottoflutto, la spiaggia situata a Nord e punti aventi le seguenti coordinate geografiche (WGS 84), come rappresentato nell'Allegato stralcio planimetrico n. 2 parte integrante della presente Ordinanza, **è interdetto alla navigazione e all'ormeggio di qualsiasi unità:**

Con decorrenza immediata, a causa del restringimento del canale di ingresso, lato Nord, l'ultimo tratto in testata della Banchina del Molo di Sopraflutto del Porto di Torre San Giovanni di Ugento, avente sviluppo complessivo di 60 metri a partire dalla testata, come evidenziato nella Planimetria allegata e parte integrante del presente provvedimento, è interdetto all'ormeggio di qualsiasi unità.

Inoltre, per una corretta identificazione delle zone a basso fondale, nei punti di coordinate geografiche indicate all'art. 1, il Comune di Ugento dovrà provvedere al posizionamento di appositi segnalamenti temporanei, diurni e notturni, del tipo "gavitelli", in maniera da distinguere le zone navigabili rispetto all'area di insabbiamento di cui al "RENDE NOTO", nelle more di procedere con l'installazione di idonea segnaletica marittima del sistema AISM/IALA, autorizzata dal Competente Servizio Fari della Marina Militare.
