**Ministero delle Infrastrutture e dei Trasporti**  
**Capitaneria di porto di Corigliano Calabro**

**ORDINANZA INTERDIZIONE**

**“PRESENZA MASSE FERROSE ARENILE E SPECCHIO ACQUEO ANTISTANTE LA  
VIA GIUSEPPE FEDERICO DEL COMUNE DI CALOPEZZATI (CS)”**

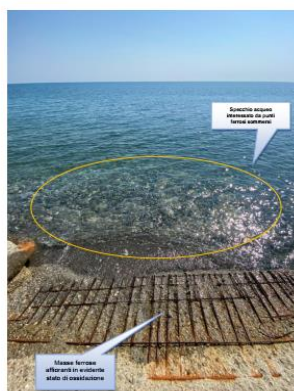
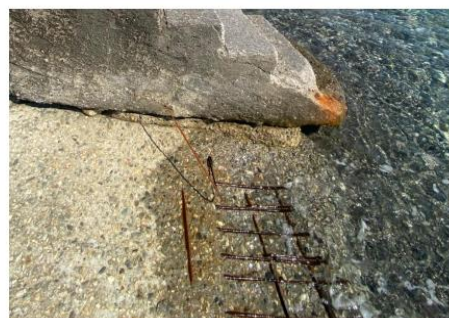
Foto 4: presenza di vari punti ferrosi sommersi

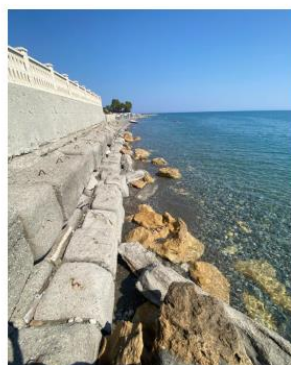
Foto 7: arenile posto a sud dello scivolo
